# **INFORME DE INSPECCIÓN TÉCNICA VISUAL POST-SISMO**

## **COLEGIO TÉCNICO COMERCIAL DIOCESANO SANTA MARÍA Cartago, Valle del Cauca**

**Evento sísmico:** 10 de agosto de 2026

**Fecha de inspección:** 14 de agosto de 2026

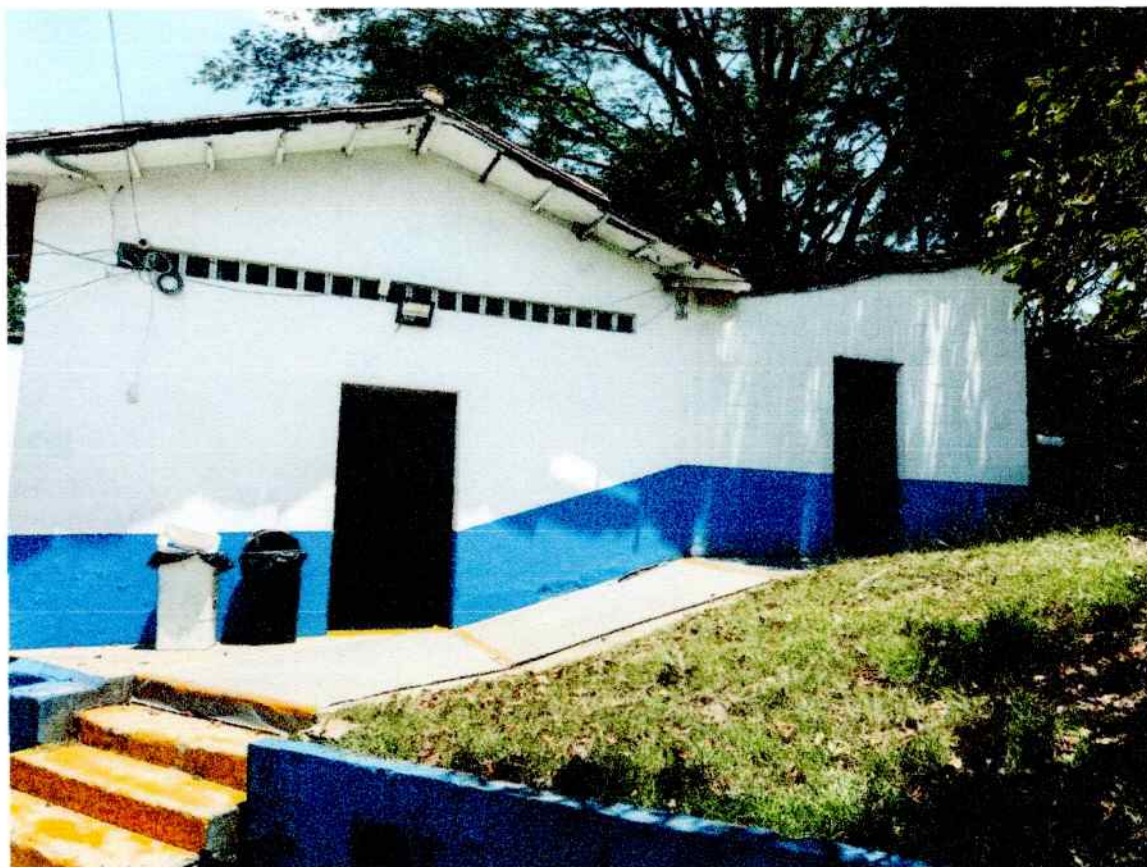
**Fotografía 1.** Vista general exterior de uno de los bloques de la institución.

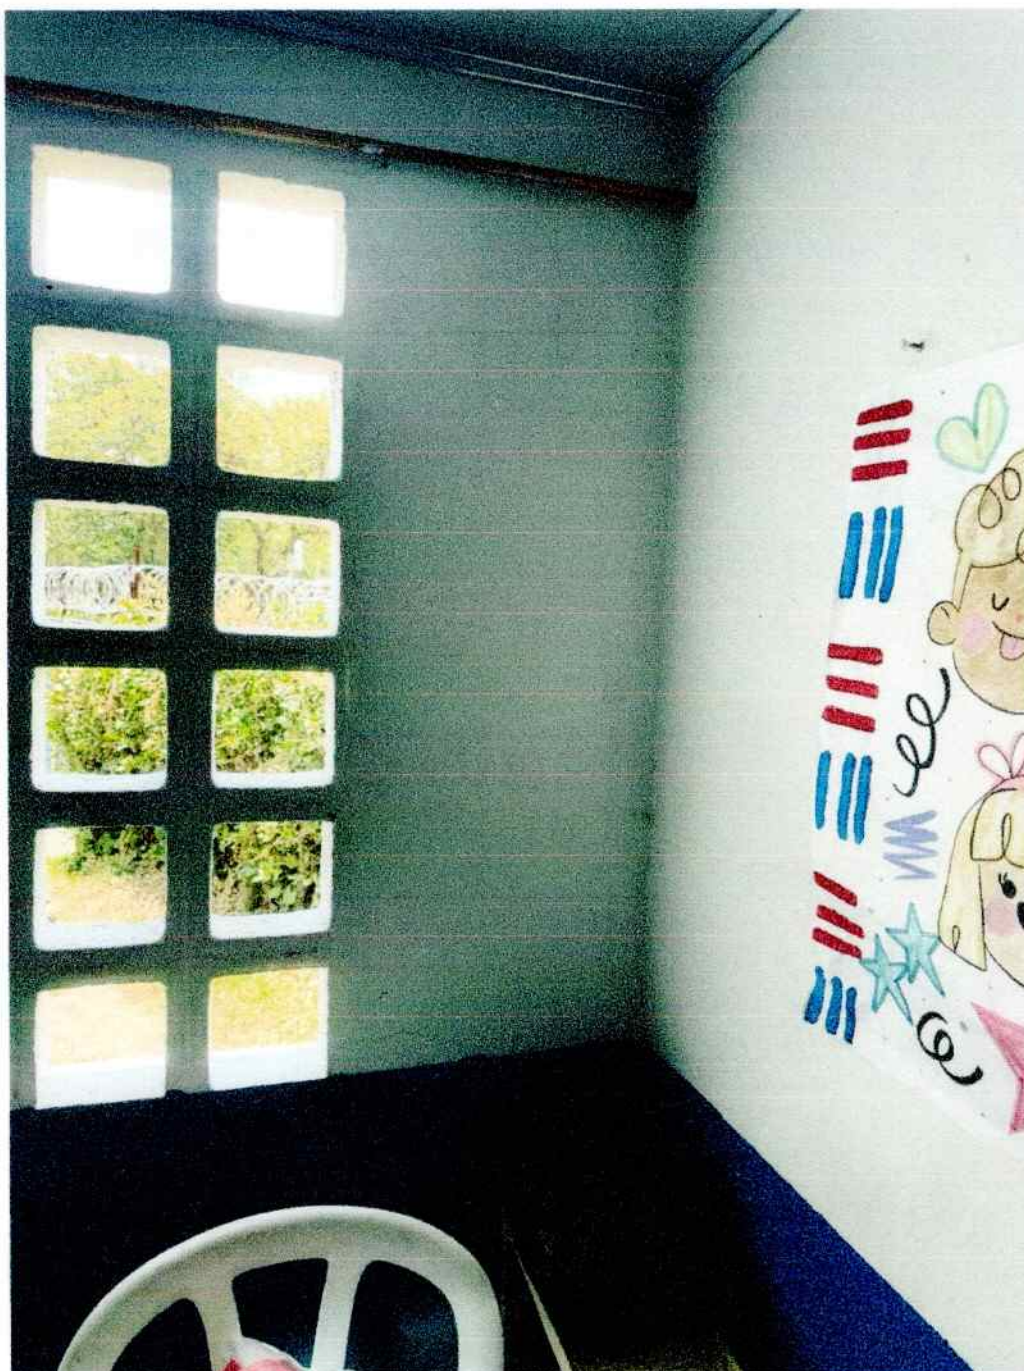
**Fotografía 2.** Inspección visual de muros interiores y vanos.

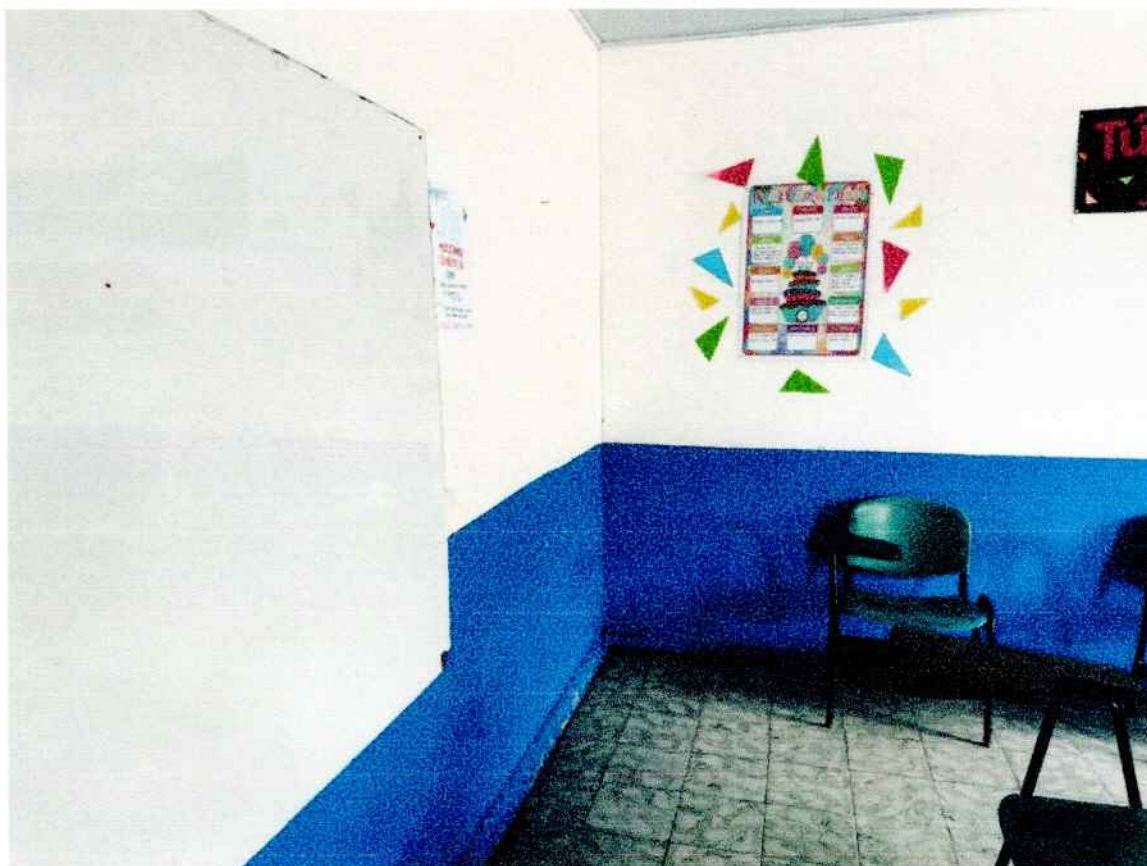
**Fotografía 3.** Condición general de muros y cielorraso en aula.

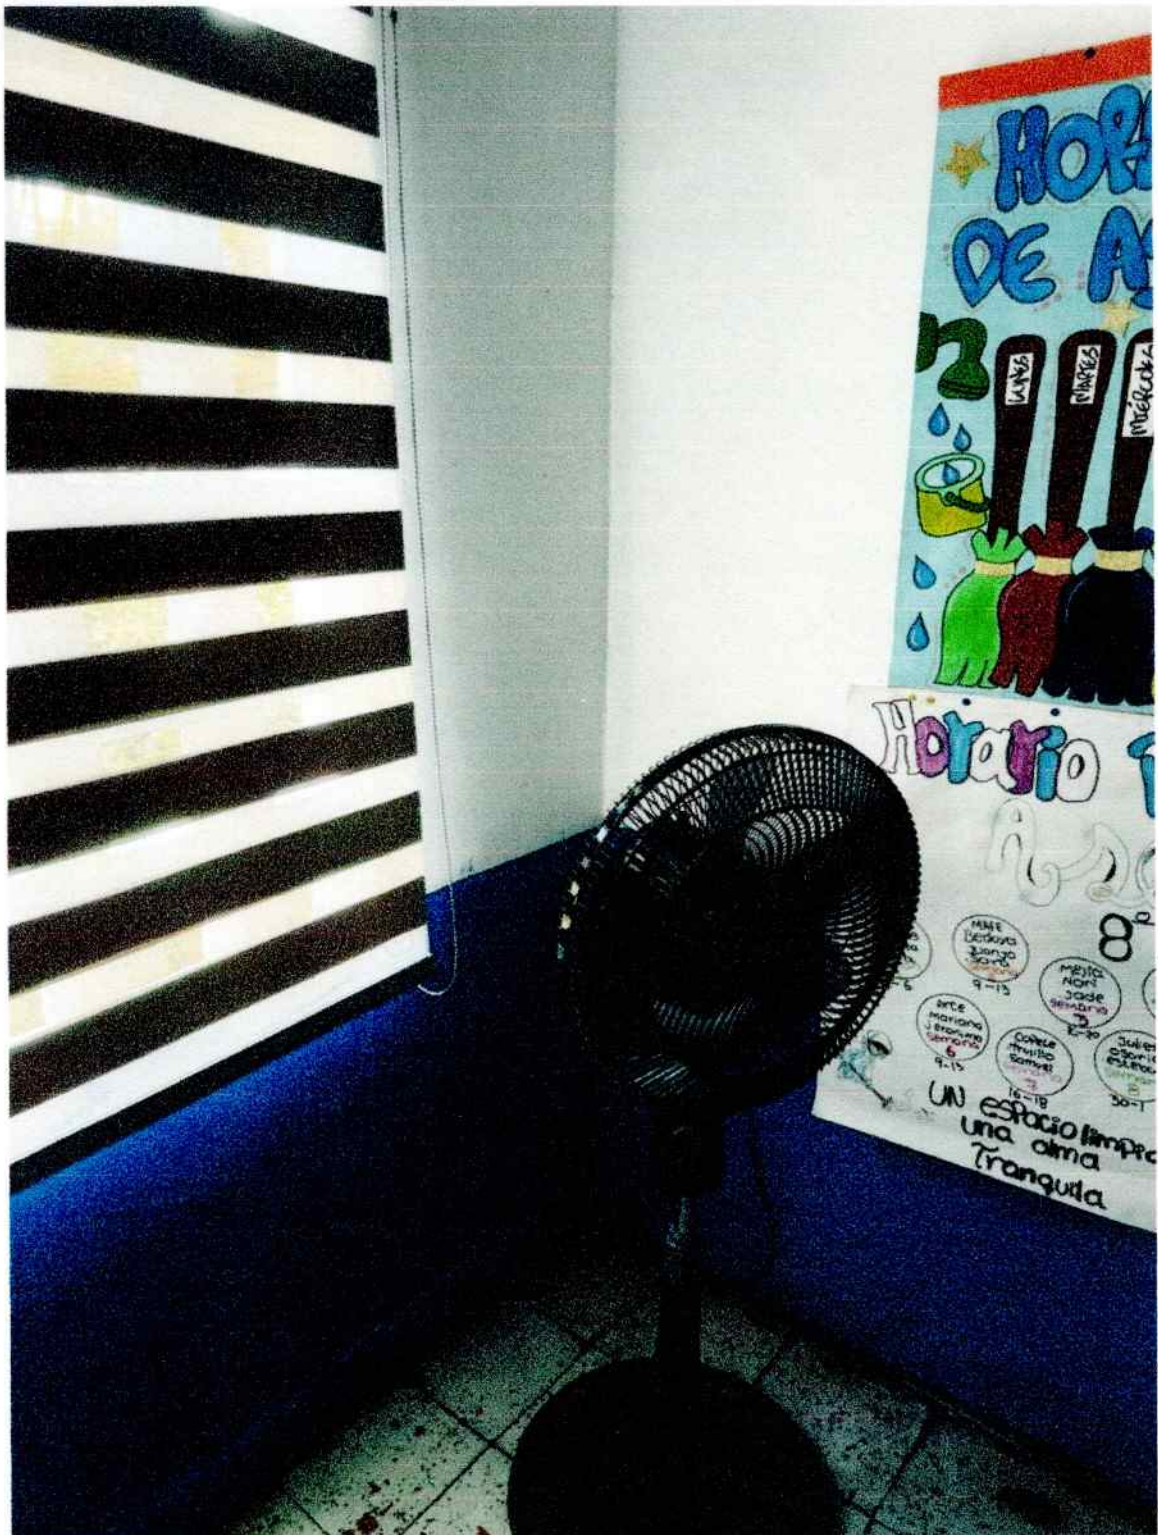
**Fotografía 4.** Inspección visual de encuentro entre muros y zona de ventana.

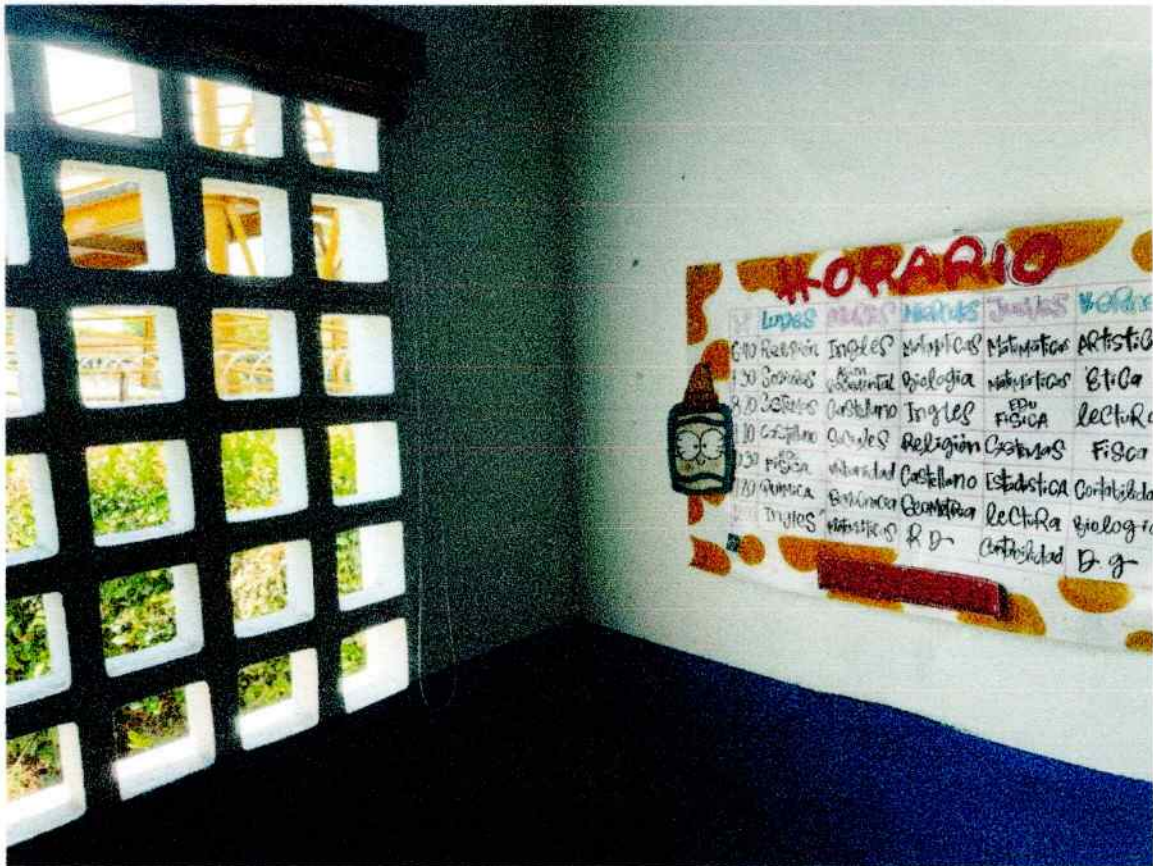
**Fotografía 5.** Condición de muros interiores y elementos de ventilación.

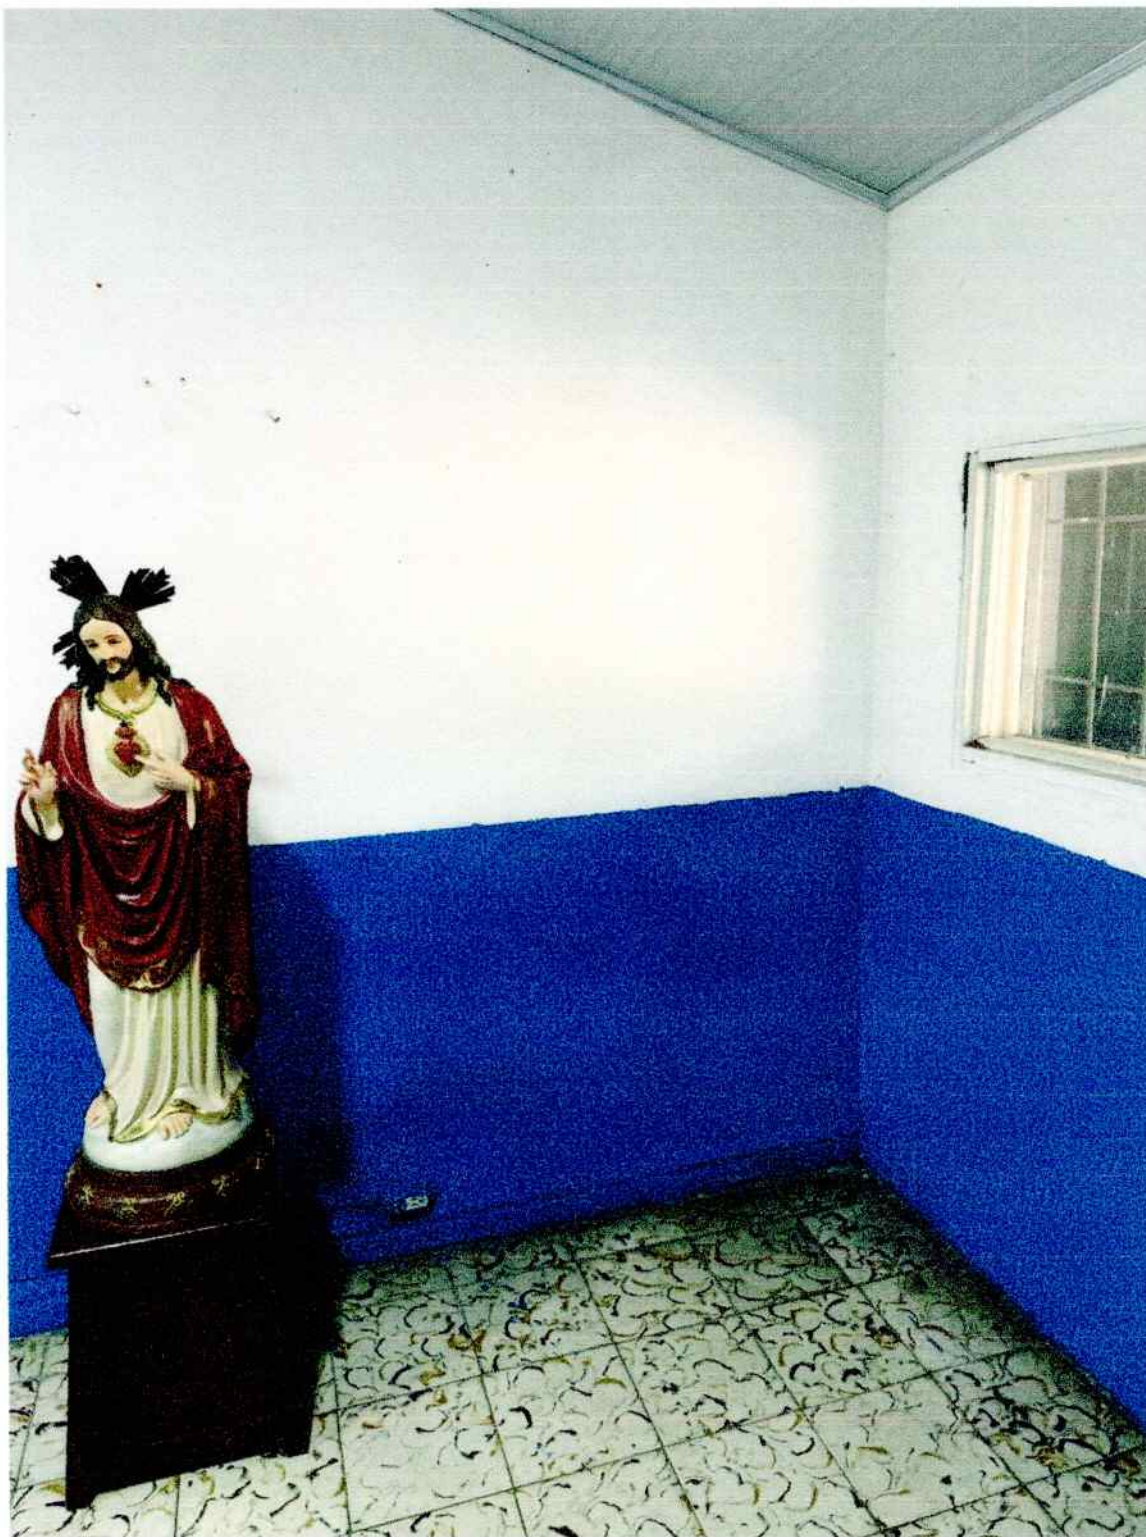
**Fotografía 6.** Inspección visual de muros, cielorraso y vano de ventana.

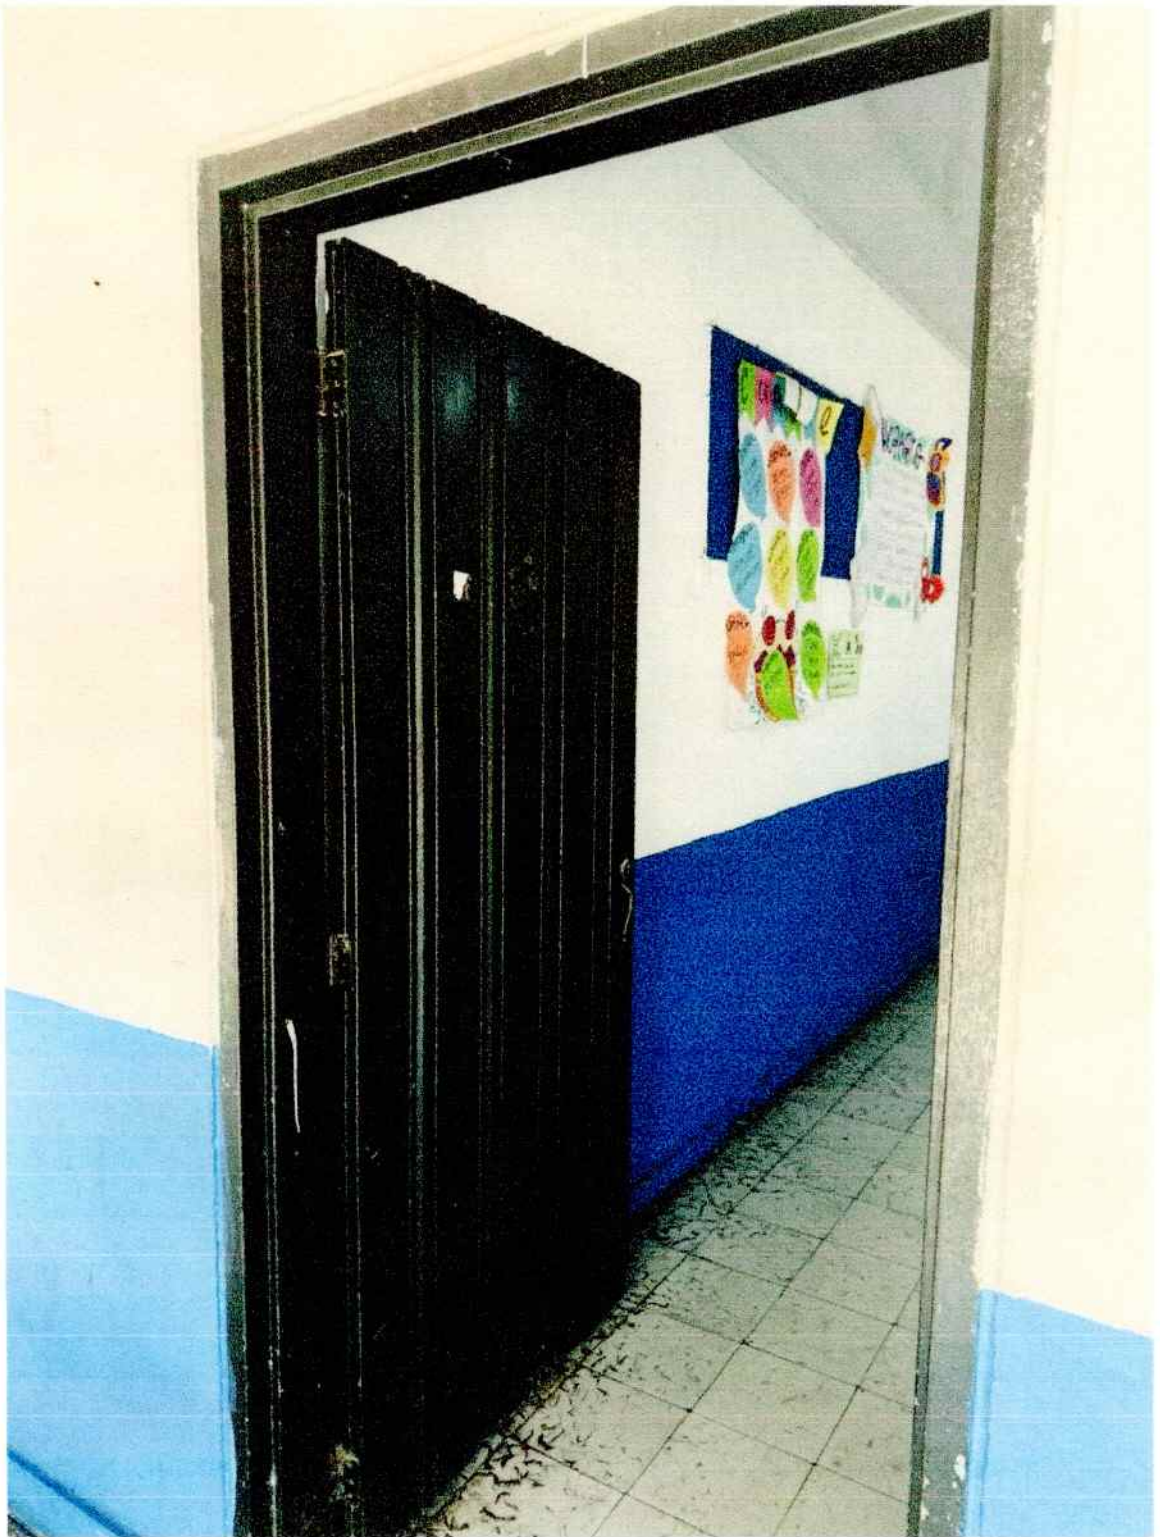
**Fotografía 7.** Acceso y condición general de elementos no estructurales.

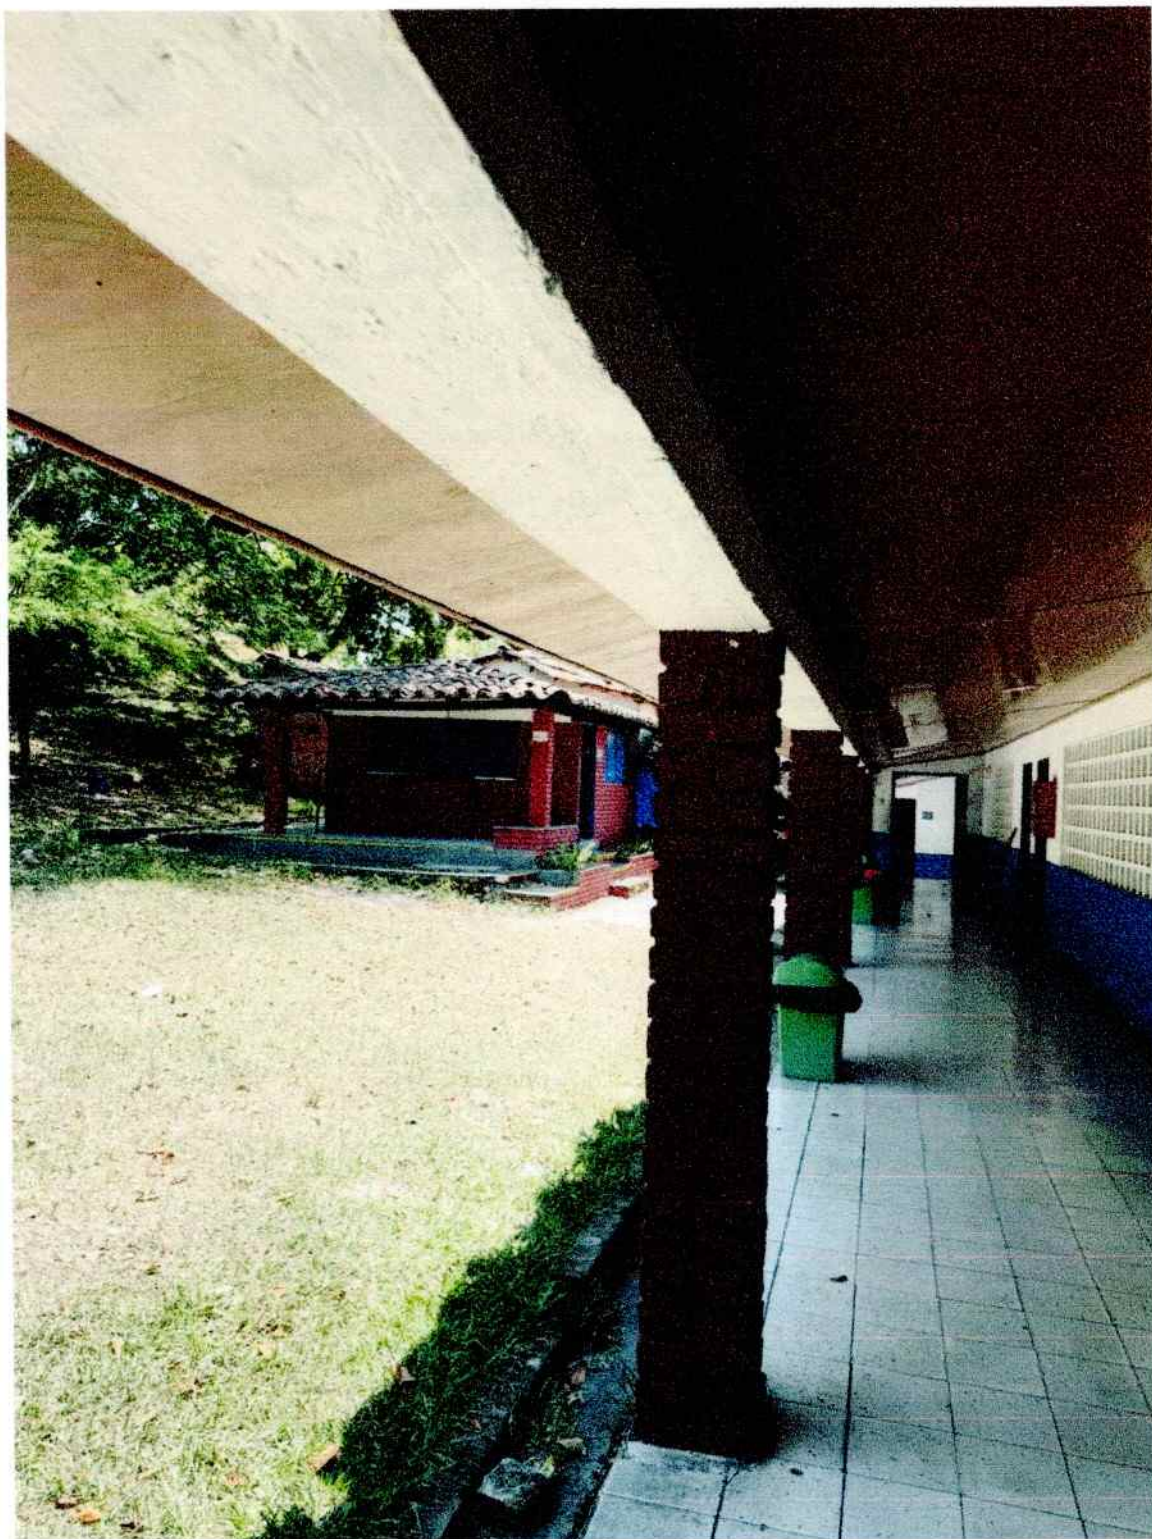
**Fotografía 8.** Vista de corredor y elementos verticales visibles.

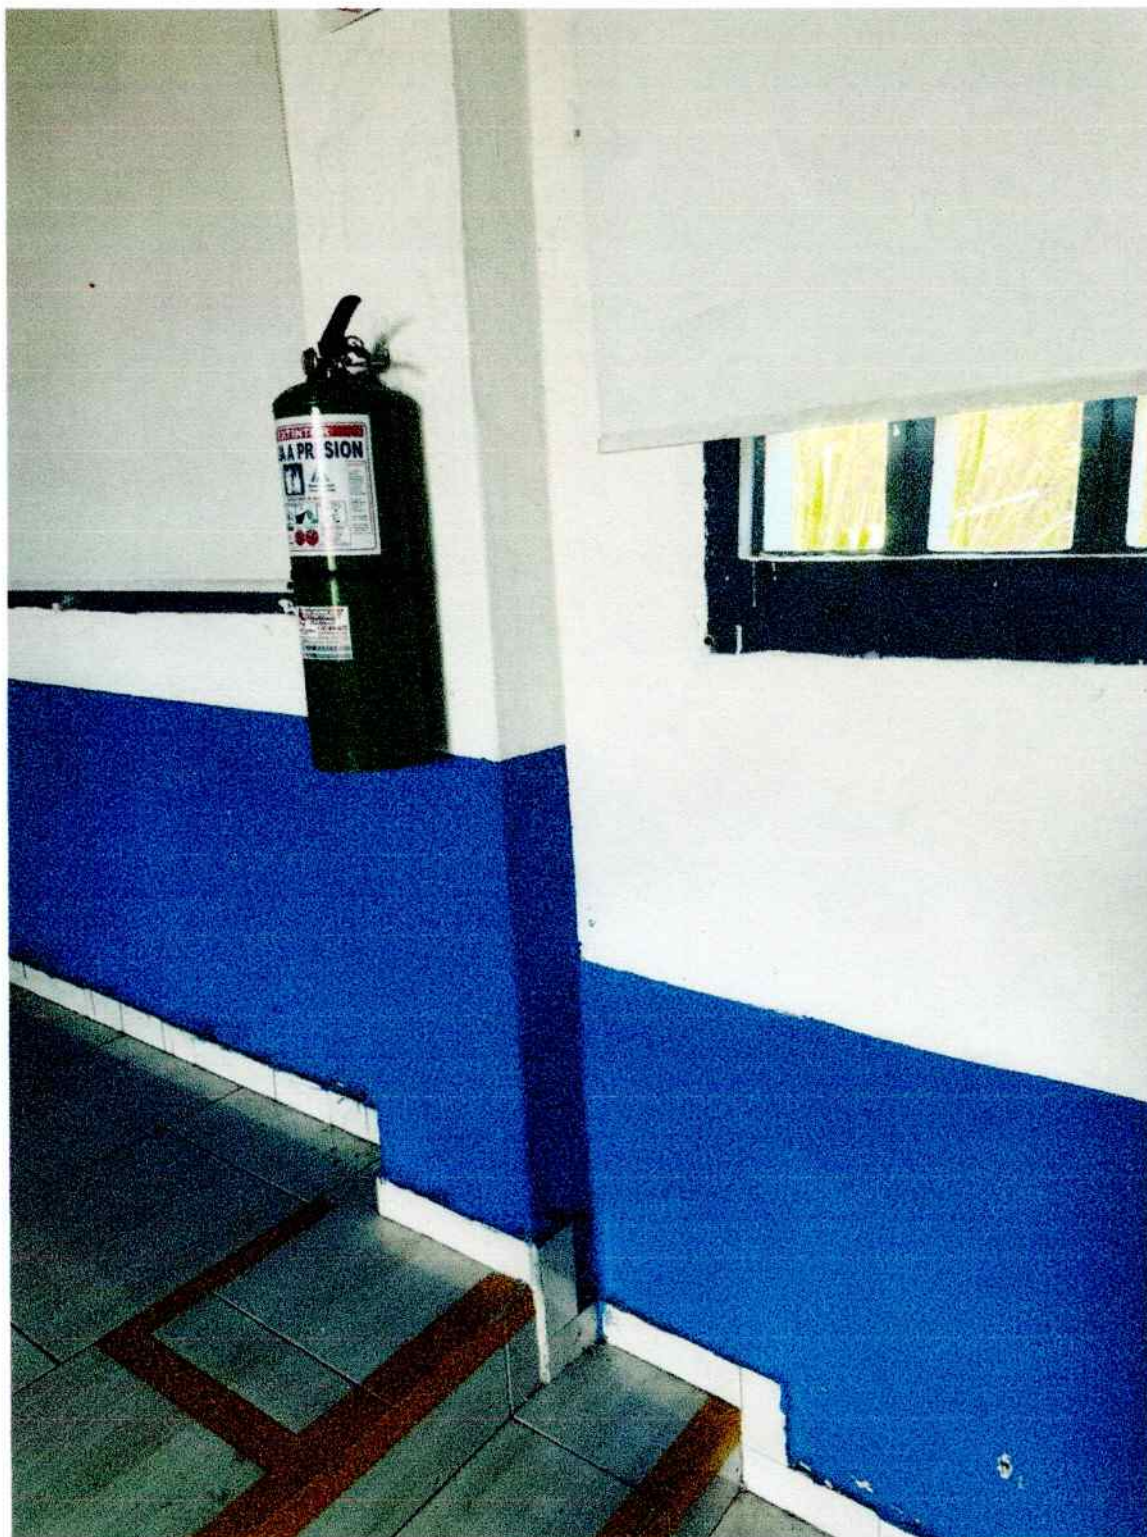
**Fotografía 9.** Inspección de muro y elemento vertical en zona de circulación.
